**Kurzdokumentation über die restauratorischen
Maßnahmen am Inventar der Evangelischen Kirche
„Der Alte vom Berge“ in Witzhelden**

Sylvia und Michael Hanisch
Diplom Restauratoren für Möbel und Holzobjekte (FH)
2020/2021

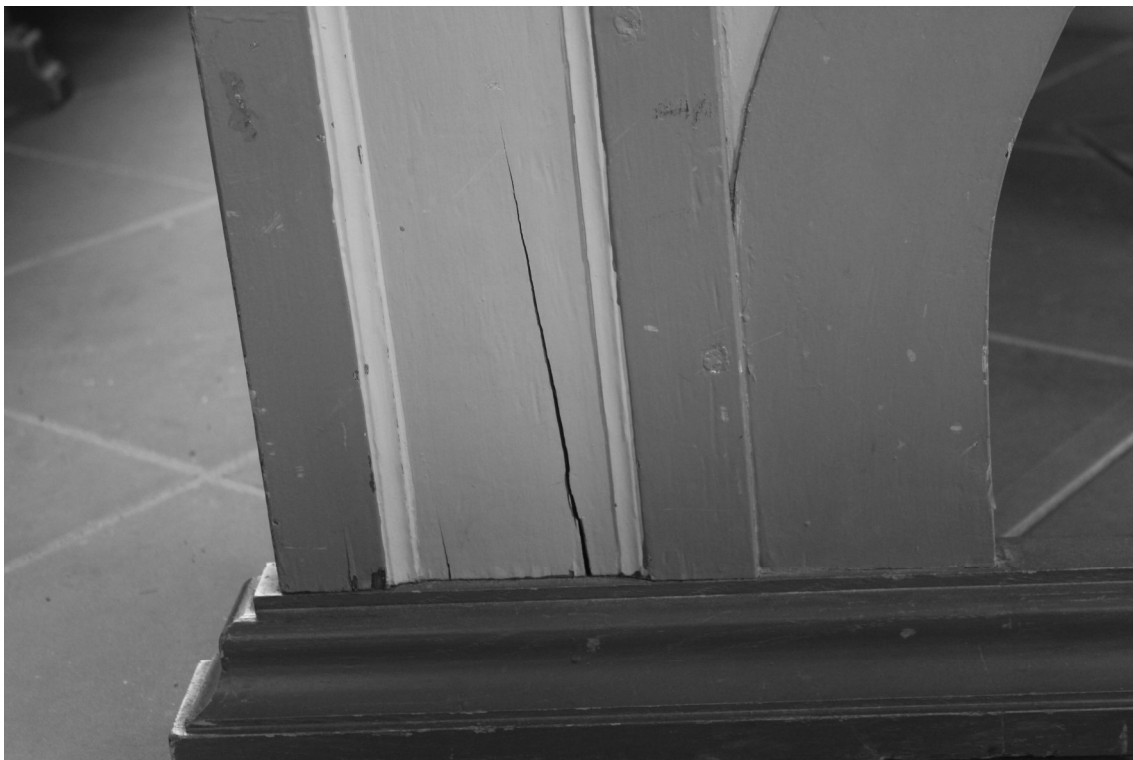
Hier zeigt sich eine hohe Anzahl meist kleinteiliger Ausbrüche innerhalb der Fassungsschichten (s. Abb.2-5), welche mit hoher Wahrscheinlichkeit durch die Benutzung der Kirchenbesucher entstanden sind.

Abb.2: Kufe und aufrechtes Wangenelement, Trockenriss und bestoßene Fassungsschicht.

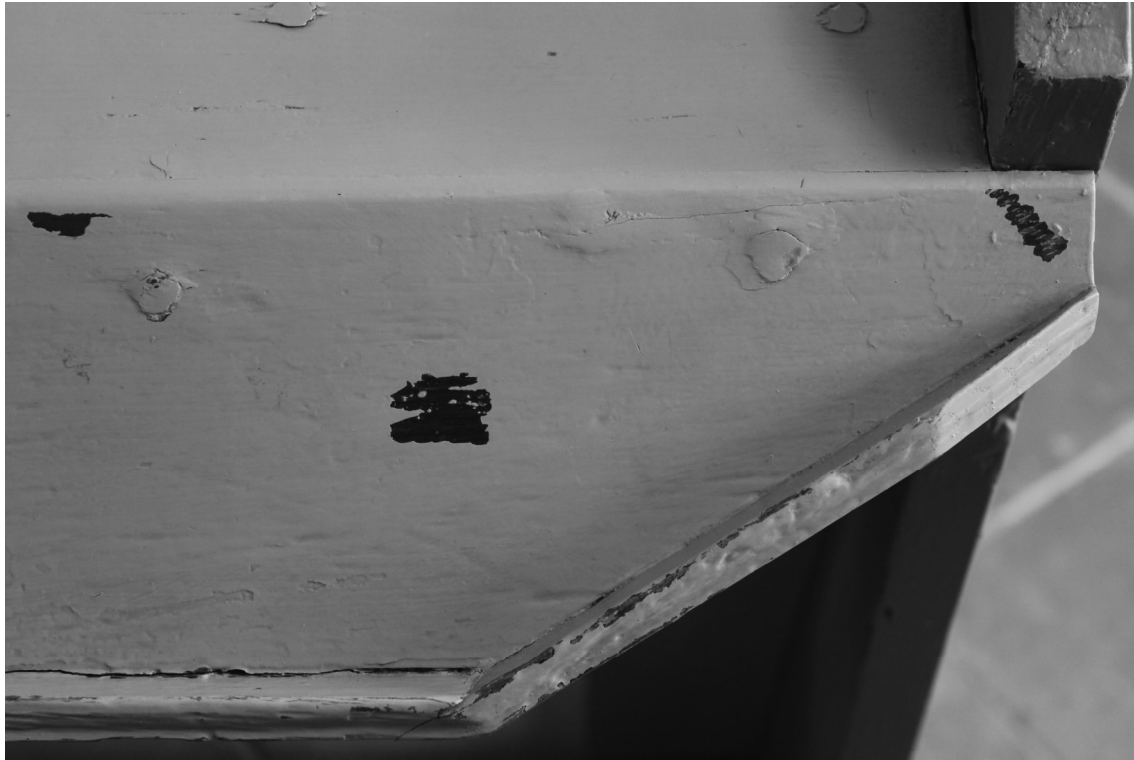
Aufgrund der häufigeren Benutzung der Kirchenbänke im Erdgeschoss sind die Beschädigungen hier größer als an den Bänken, welche auf den beiden Emporen montiert sind. So sind beispielsweise die vorderen Kanten der Gesangbuchauflagen großflächig bestoßen (s. Abb.3), ebenso zeigen sich Ausbrüche an den Oberkanten der Bankwangen (s. Abb.9). Die Beschädigungen an den äußeren Kanten der Kufen sind vermutlich auch durch den Einsatz unterschiedlicher Reinigungsgeräte entstanden (s. Abb. 10). Die an den Oberseiten der Sitzflächen, parallel zur Vorderkante verlaufenden Fassungsverluste (s. Abb.11) lassen sich auf das Abziehen von Klebestreifen zurückführen, welche zur Fixierung der Sitzkissen aufgebracht wurden.

Abb.3: Gesangbuchauflage, Detailansicht mit Fassungsverlusten. Darunter erkennbar die braune Holzimitationsmalerei.

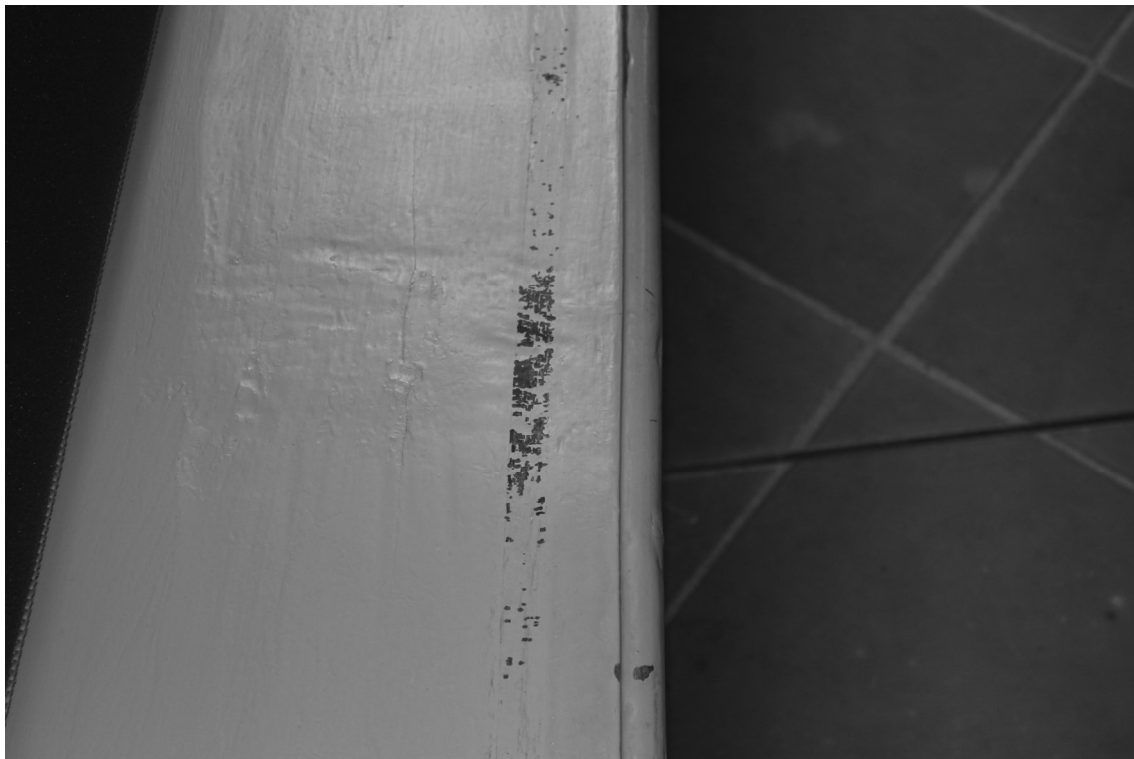
Abb.4: Sitzfläche, Detailansicht mit Fassungsverlusten. Darunter erkennbar die braune Holzimitationsmalerei.

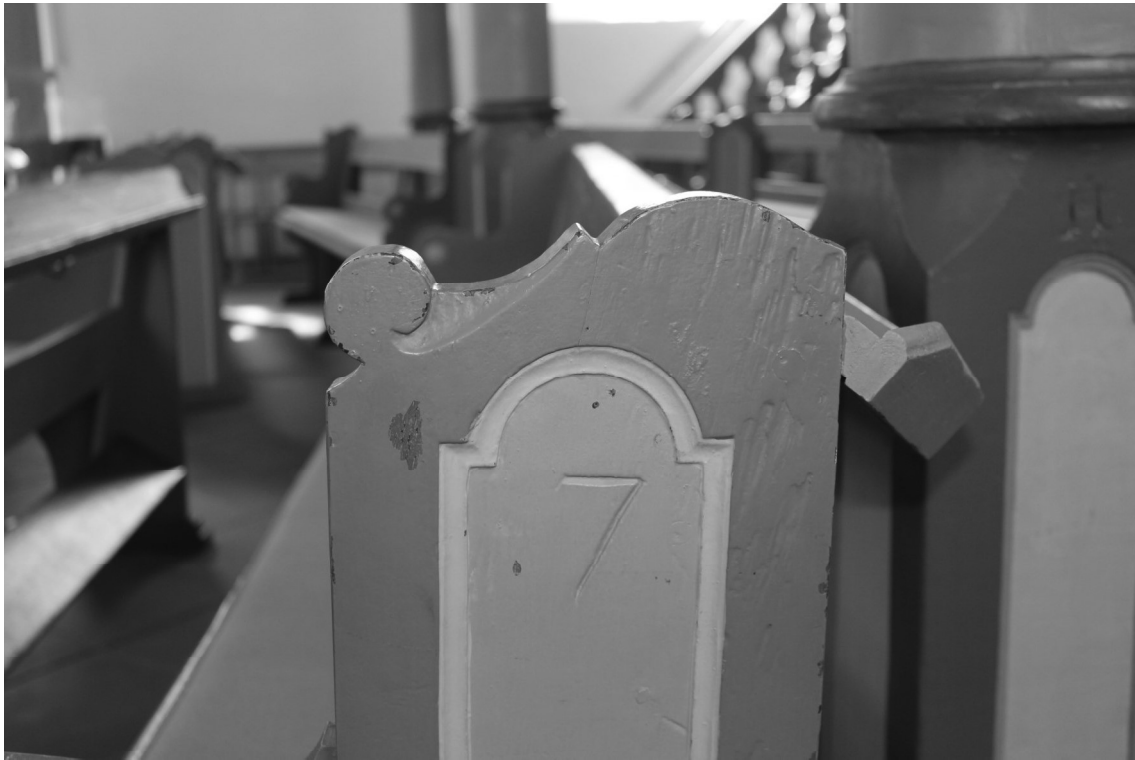
Abb.5: Aufrechtes Wangenelement mit seitig bestoßenen Fassungsschichten.

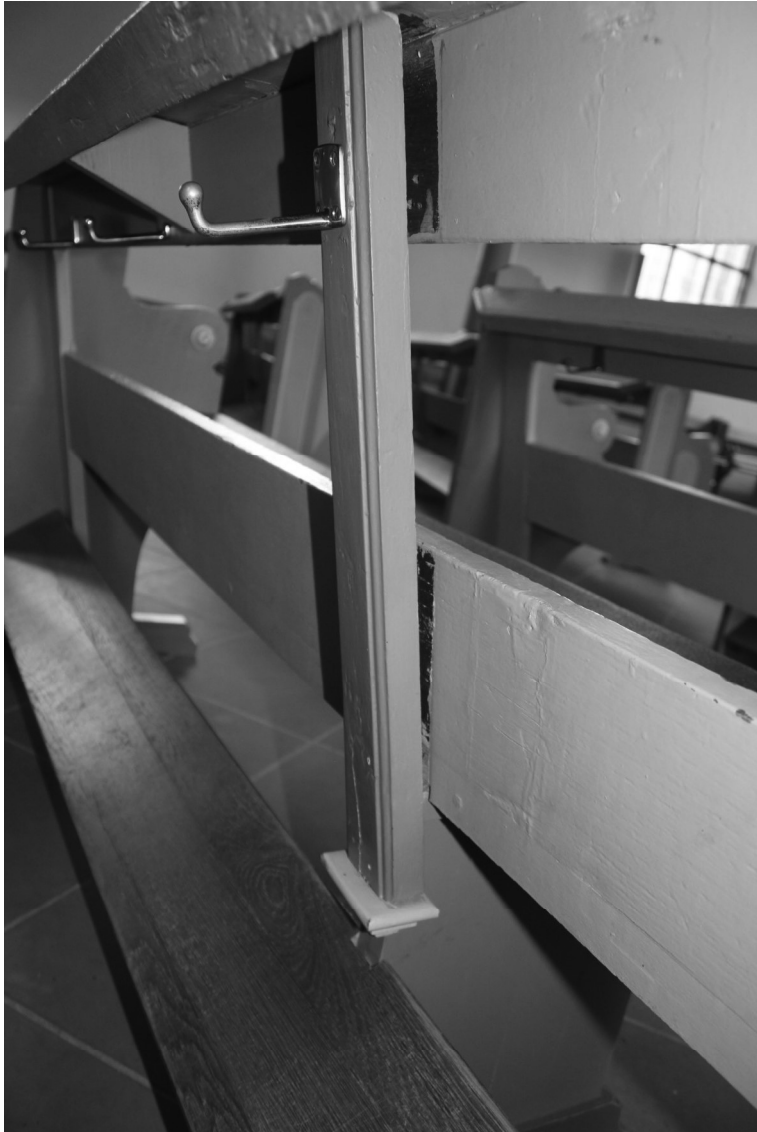
Neben den Schäden innerhalb der Fassungsschichten finden sich stellenweise gelockerte Holzverbindungen an den Bänken, unter anderem an den Gesangbuchauflagen oder dem Mittelsteg, welcher die Sitzfläche unterstützt (s. Abb.6).

Abb.6: Gelockerte Holzverbindung am Mittelsteg.

Stellenweise hatten sich die Querstege gelöst, welche die Gesangbuchablage mit dem rückseitigen Rahmen der Bänke verbinden. Hier wurden bereits vorhandene Nägel wieder neu fixiert, bzw. gelockerte Verleimungen wieder hergestellt. Als

verwendete Materialien wurden historische, geschmiedete Nägel eingesetzt, für die Verleimungen wurde Glutinleim verwendet.

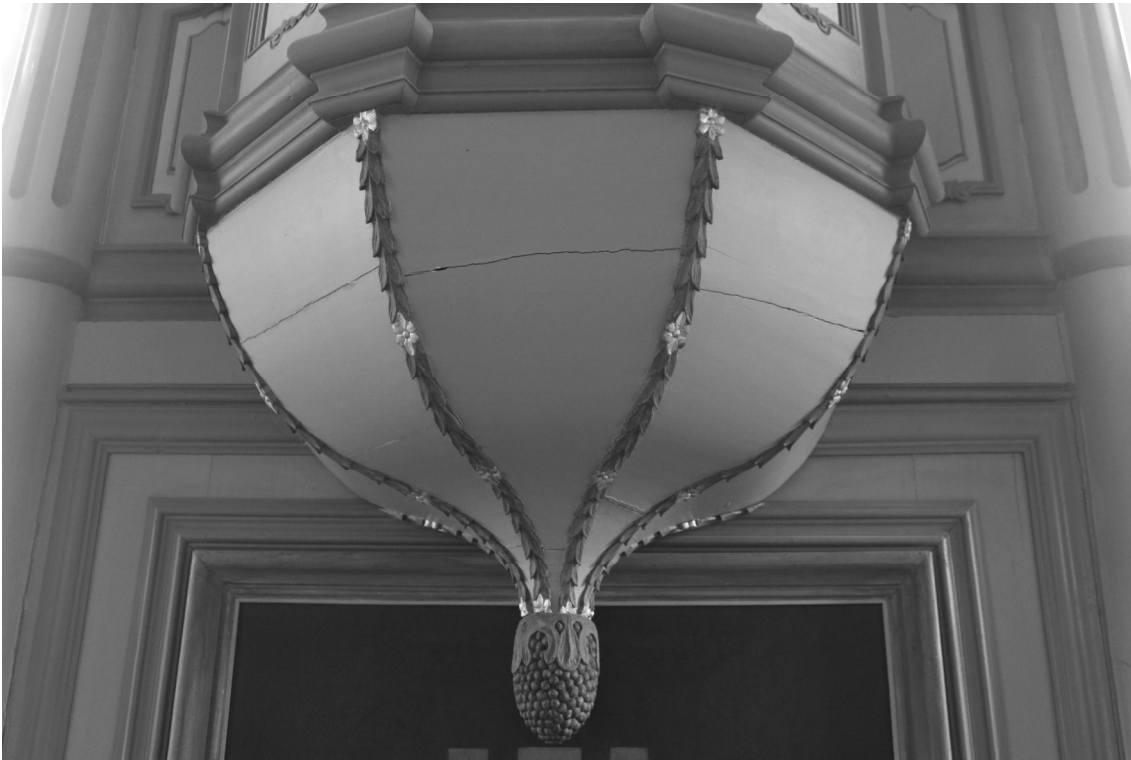
An dem Zierunterbau des Kanzalkorbes lassen sich ältere Trockenrisse feststellen, die in der Vergangenheit mehrfach gekittet wurden (s. Abb.7 und Abb.8). Hier wurde der Wunsch geäußert, die Bereiche wieder zu überarbeiten, um der Kanzel wieder ein geschlossenes Erscheinungsbild zu geben.

Abb.7: Zierunterbau des Kanzelkorbes mit Trockenrissen.

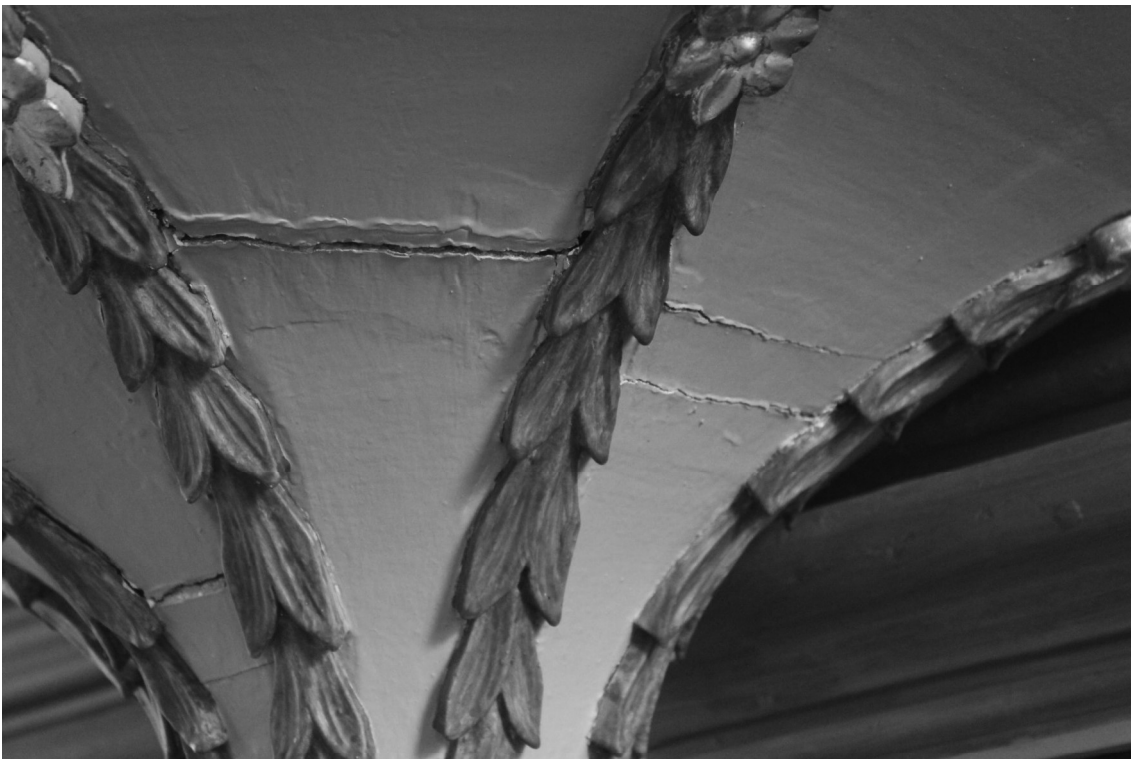
Die aufgrund länger zurückliegender Trocknungsprozesse entstandenen Risse, welche in unterschiedlichen Zeitabschnitten bereits verschlossen wurden, lagen an einigen Stellen wieder frei, da sich hier die unterschiedlichen Kitten wieder gelöst hatten und herausgefallen waren (s. Abb. 13). Darüber hinaus zeigten sich feine Haarrisse, die sich als dunkle Streifen auf der hellen Graufassung absetzten. Im Streiflicht konnten darüber hinaus auch unsachgemäß ausgeführte Kittungen festgestellt werden, die das optische Erscheinungsbild störten (s. Abb. 8).

Abb.8: Zierunterbau des Kanzelkorbes mit Trockenrissen, Detailaufnahme.

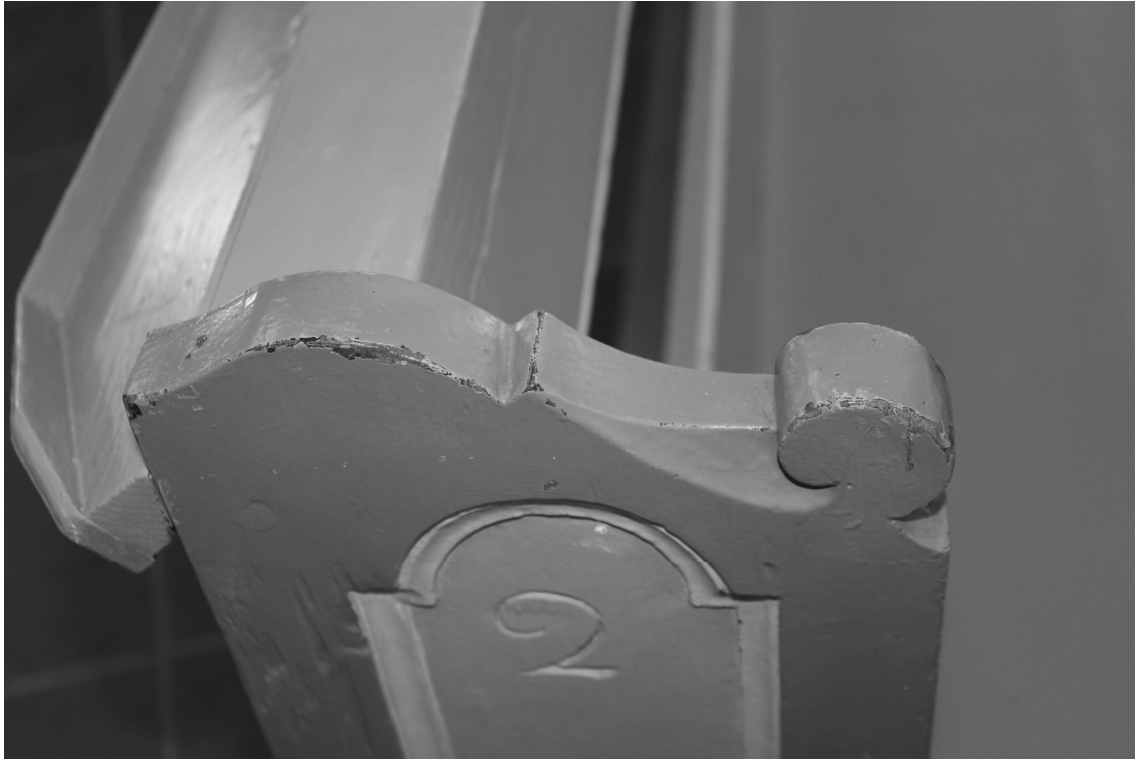
Abb.9: Aufrechtes Wangenelement mit besonders oberseitig bestoßenen Fassungsschichten.

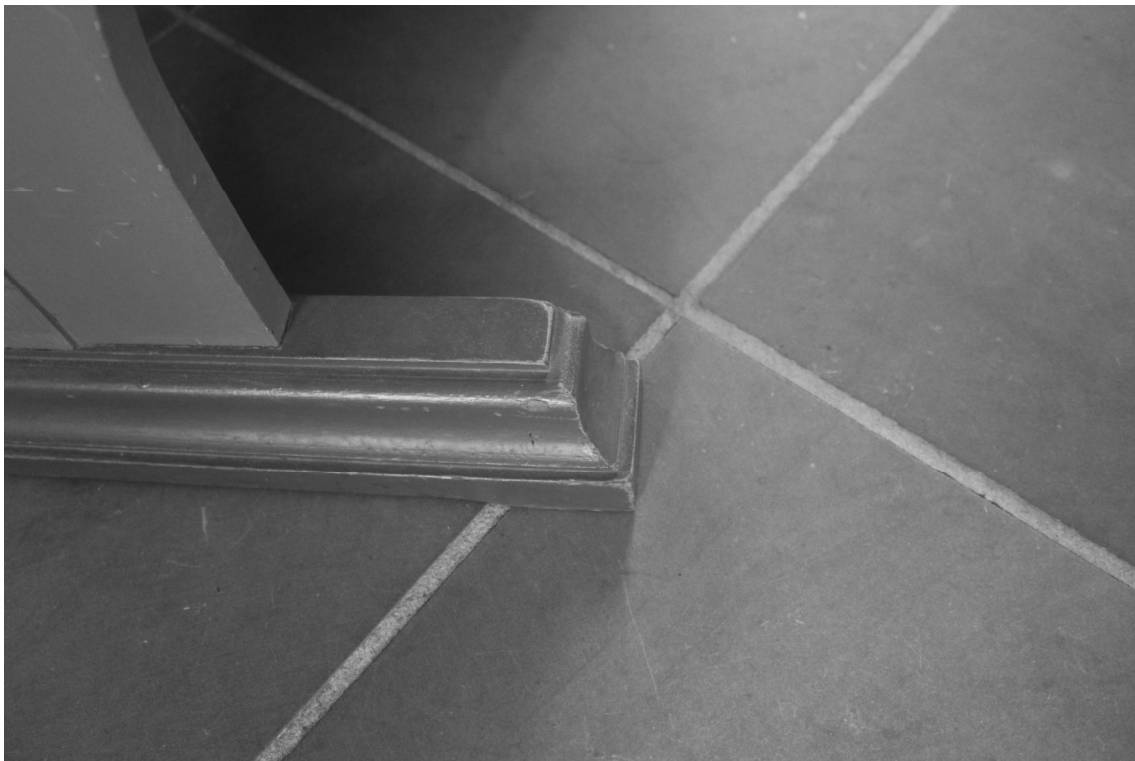
Abb.10: Kufe mit bestoßenen Kanten.

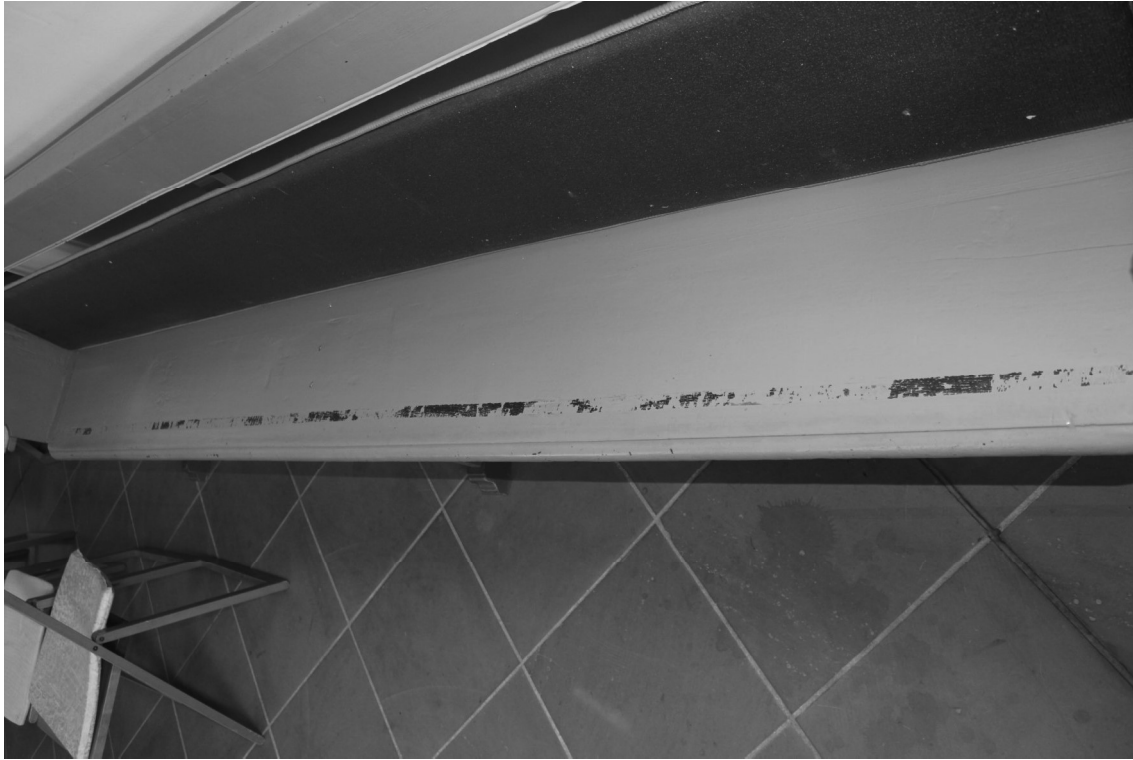
Abb.11: Sitzfläche durch Abziehen der Klebestreifen großflächig abgelöste Fassungsschichten.

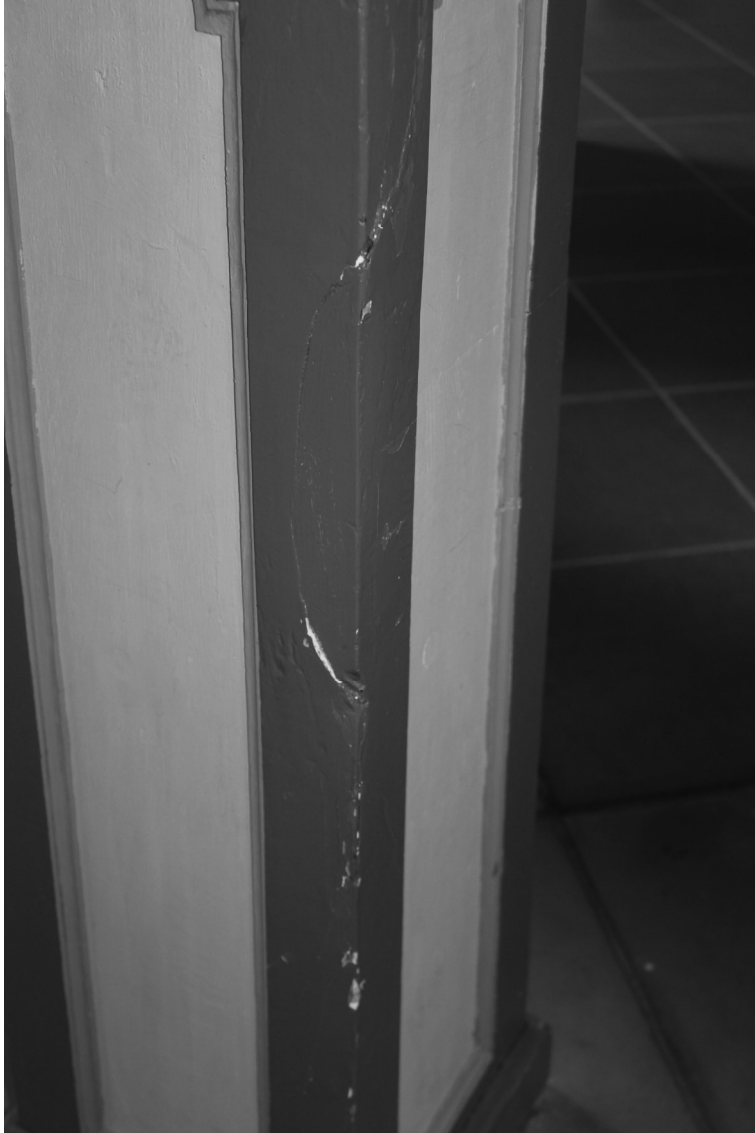
Wie bereits erwähnt, finden sich an den unteren Bereichen der Emporensäulen Bestoßungen, die hauptsächlich an den Kanten auftreten. Stellenweise lassen sich aber auch kleinere Fassungsverluste nachweisen, die innerhalb der Flächen liegen. Hier scheinen darunter aufgetragene Kittungen vorzuliegen, die keine ausreichende Haftung mehr zum Untergrund aufweisen (s. Abb. 12).

Abb.12: Kantenbereich einer Säule im Sockelbereich mit gekitteten und abgeplatzten Fassungsschichten.

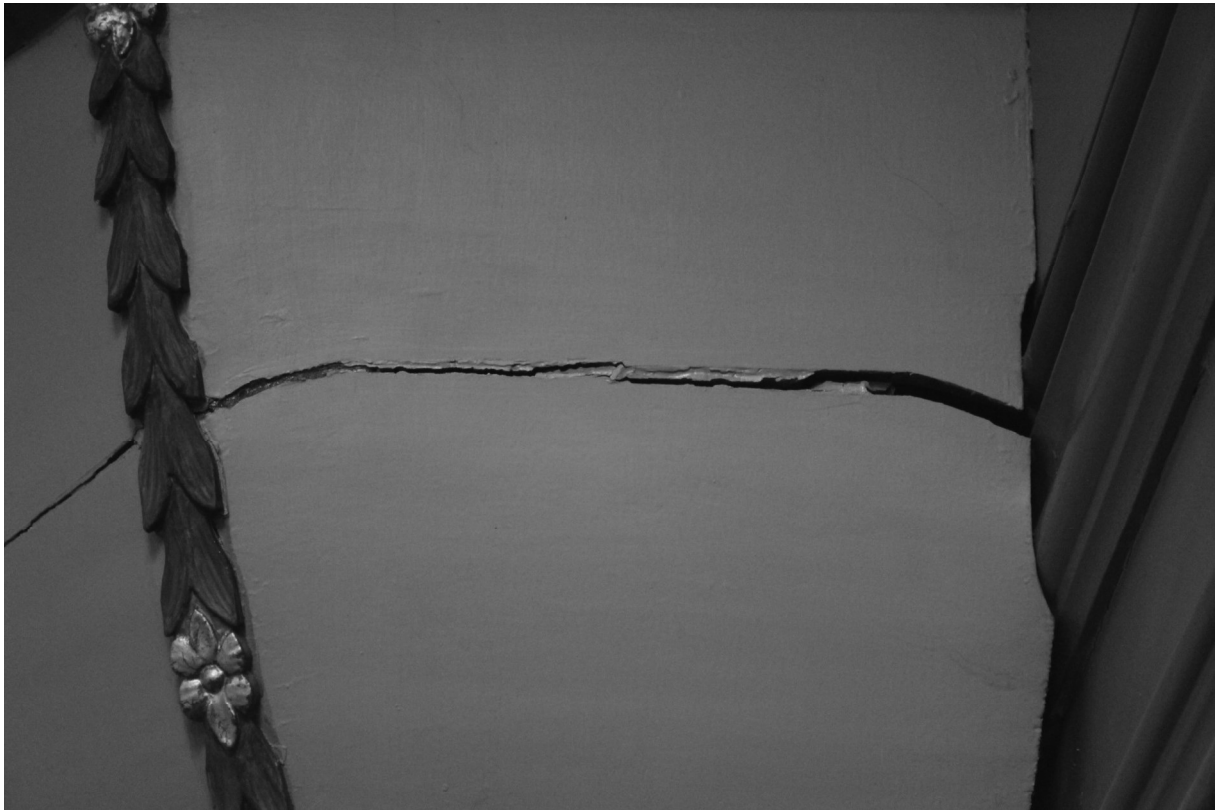
Abb.13: Zierunterbau des Kanzelkorbes, rechte Seite, Trockenriss mit alten Kittresten.

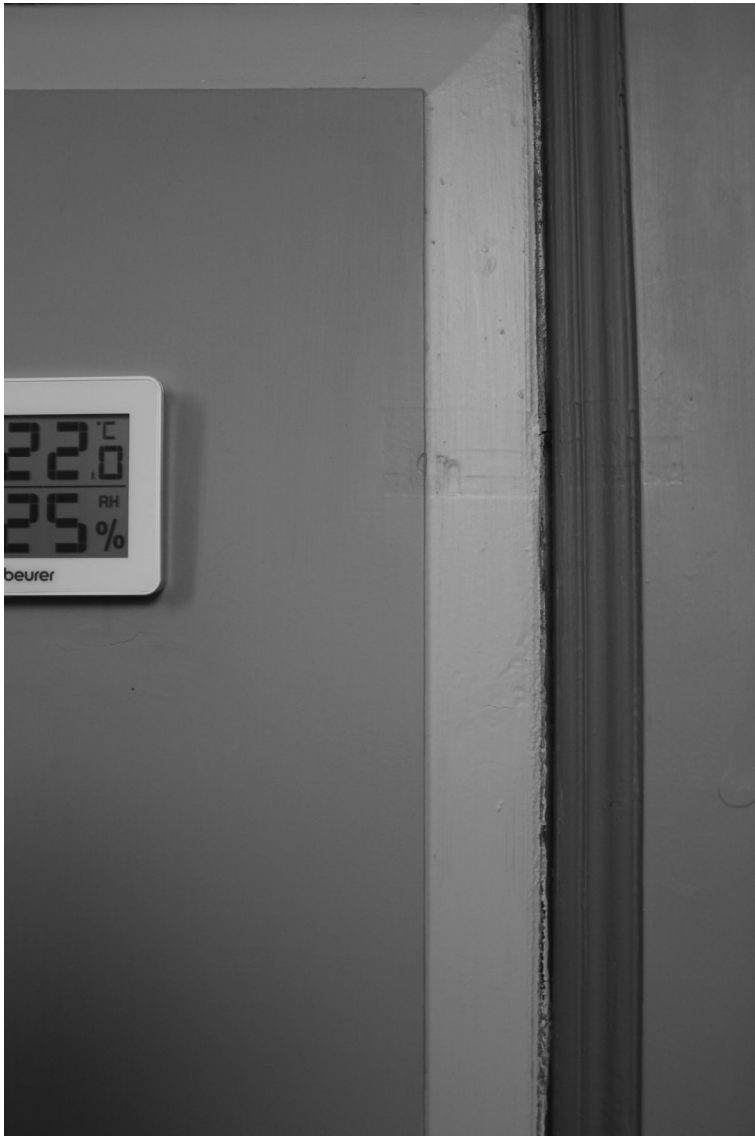
An den Füllungen, welche in den Kassetten der Türen und Vertäfelung eingesetzt sind, fanden sich auch holzsichtige Kanten, welche durch das Trocknen der Holzelemente sichtbar wurden (s. Abb. 14). Auch hier ist der optische Gesamteindruck aufgrund der unterbrochenen Graufassung gemindert.

Abb.14: Kanzelaltar, linke Seite, Holzvertäfelung, getrocknetes Füllungsbrett mit darunter liegender rotbräunlicher Fassungsschicht.

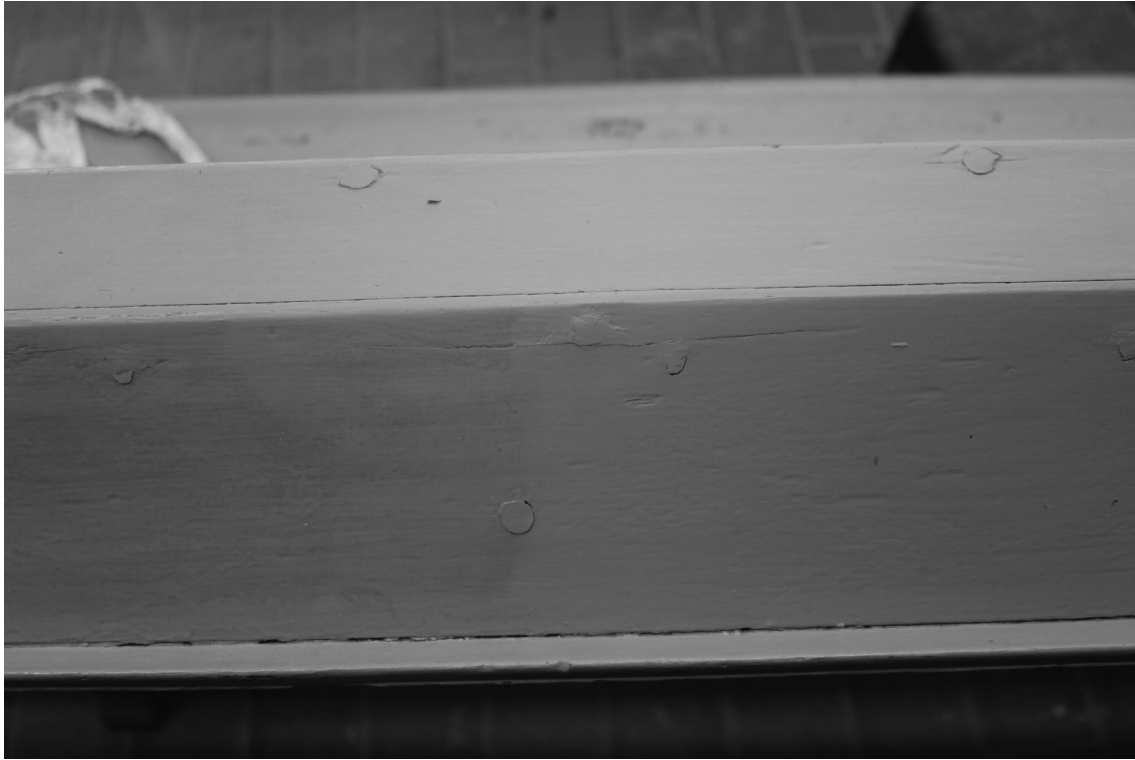
Abb.15: Gesangbuchauflage, Reinigungsprobe. Linker Bereich ungereinigt, rechter Bereich nach Abnahme der Verschmutzungen.

Vor Beginn der einzelnen Arbeitsschritte wurden sämtliche Oberflächen von Verschmutzungen, Fetten und sonstigen Anhaftungen gereinigt. Hier wurde eine in warmem Wasser angesetzte Reinigungslösung verwendet, welche ein befriedigendes Ergebnis liefert, und die Fassung nicht angreift. Besonders auf den Gesangbuchauflagen zeigte sich, dass die Verschmutzungen der Oberflächen die ursprüngliche Farbigkeit stellenweise verdunkelte (s. Abb. 15)

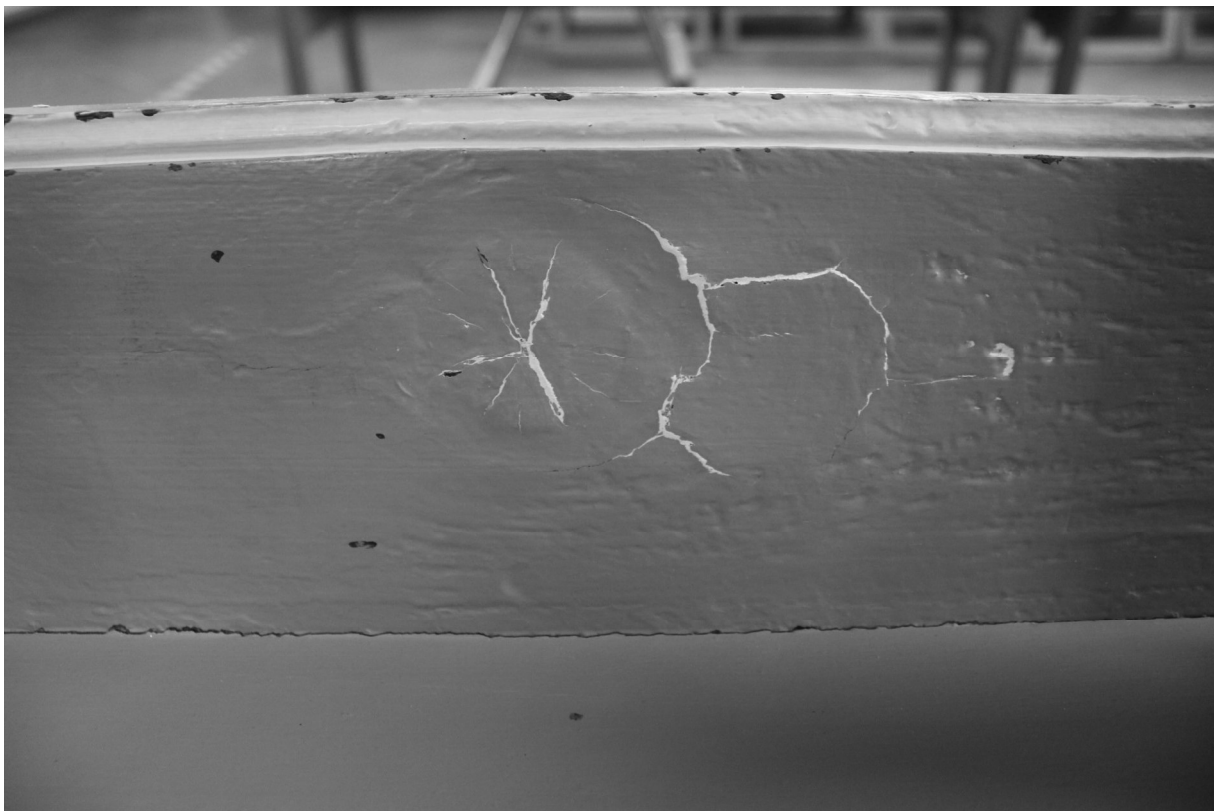
Abb.16: Rückenbrett mit gekitteter Oberfläche vor den Retuscharbeiten.

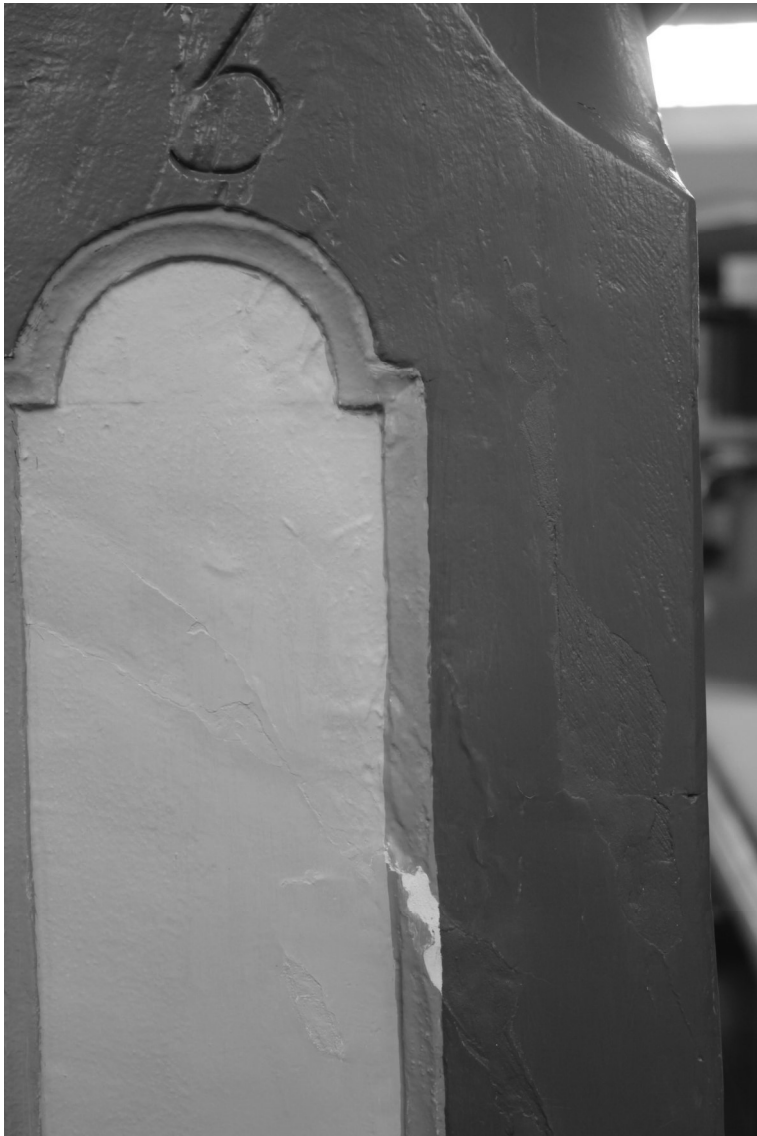
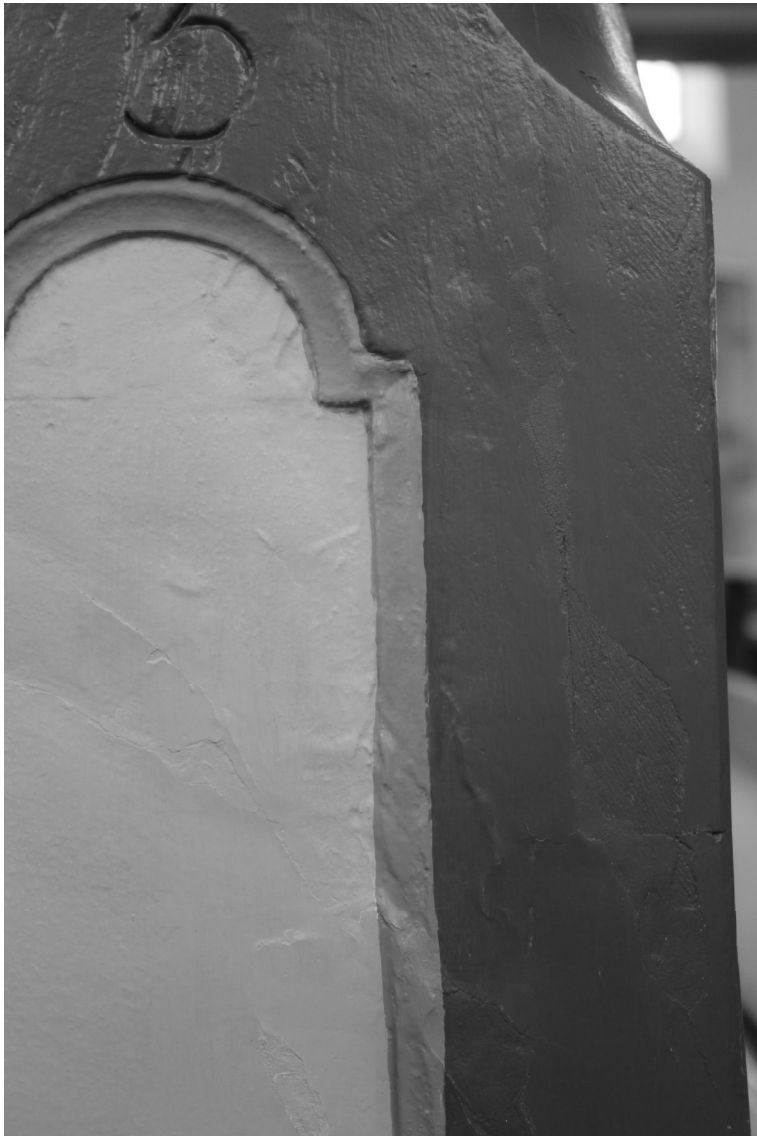
Abb.17: Wangenelement mit gekitteter Oberfläche während der Retuscharbeiten. Im rechten Bereich ist die dunkelgraue Fassung bereits geschlossen.

Abb.18: Wangenelement siehe Abb. 17, Endzustand.

Aufgrund der unterschiedlichen Farbtöne und Farbnuancen wurden alle Retuscherfarben auf einer weißen Palette angemischt, und für den entsprechenden Bereich verwendet (s. Abb.17 und Abb.18). Stellenweise wurden die Retuschen in mehreren Schichten und Farbtönen aufgetragen, auf flächigen Bereichen führte ein einmaliger Auftrag ebenfalls zu einem zielführenden Ergebnis (s. Abb. 19 und Abb.20).

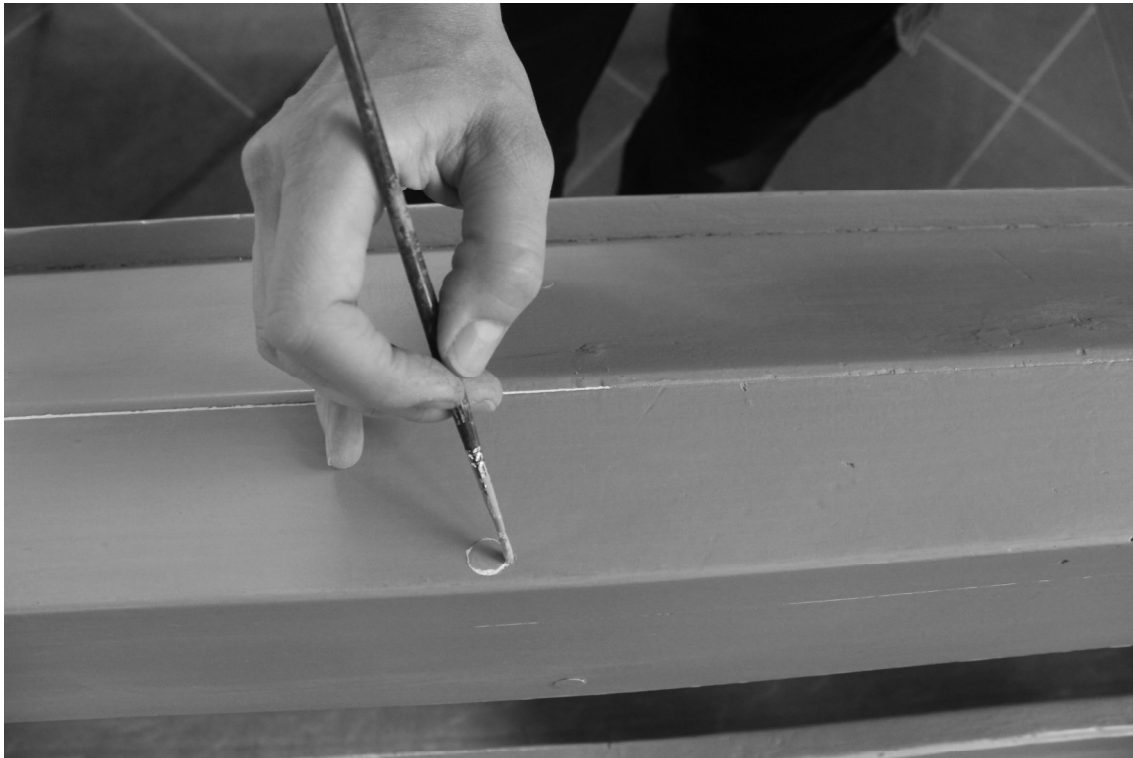
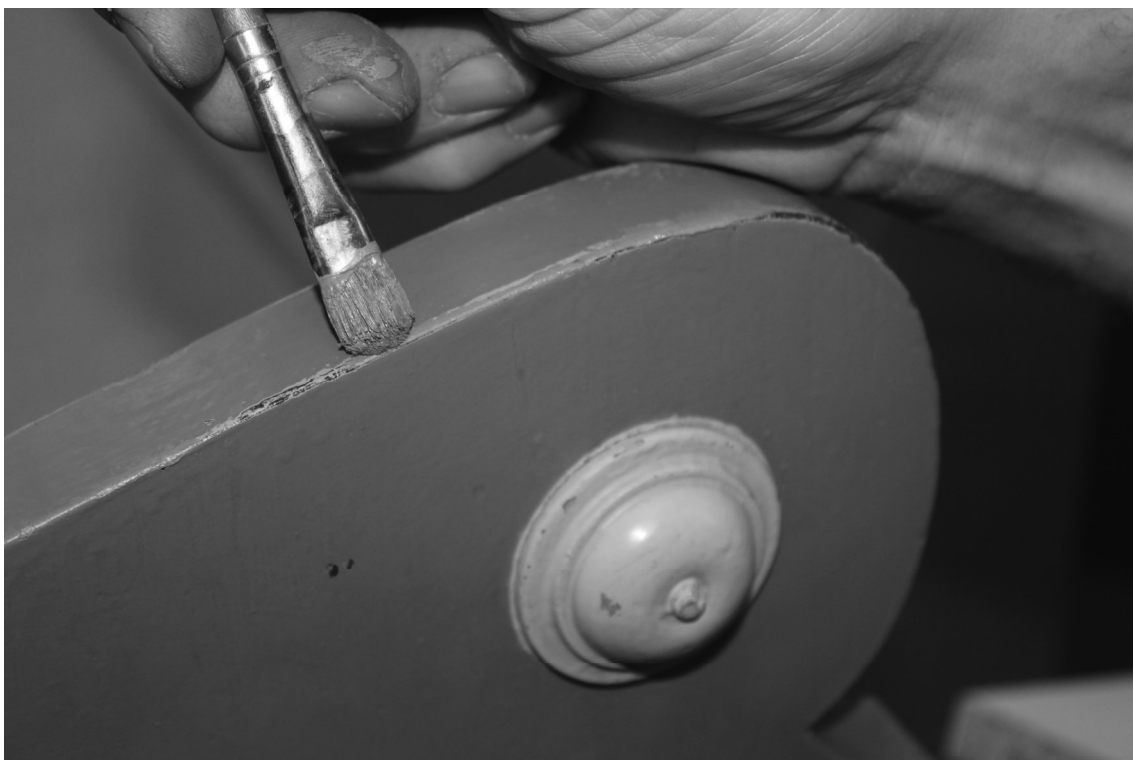
Abb.19: Gesangbuchauflege, Retuscharbeiten in der Fläche an einem vorher gekitteten Bereich.

Abb.20: Retuscharbeiten an einem Wangenelement, Auftrag einer ersten Grundierungsschicht.

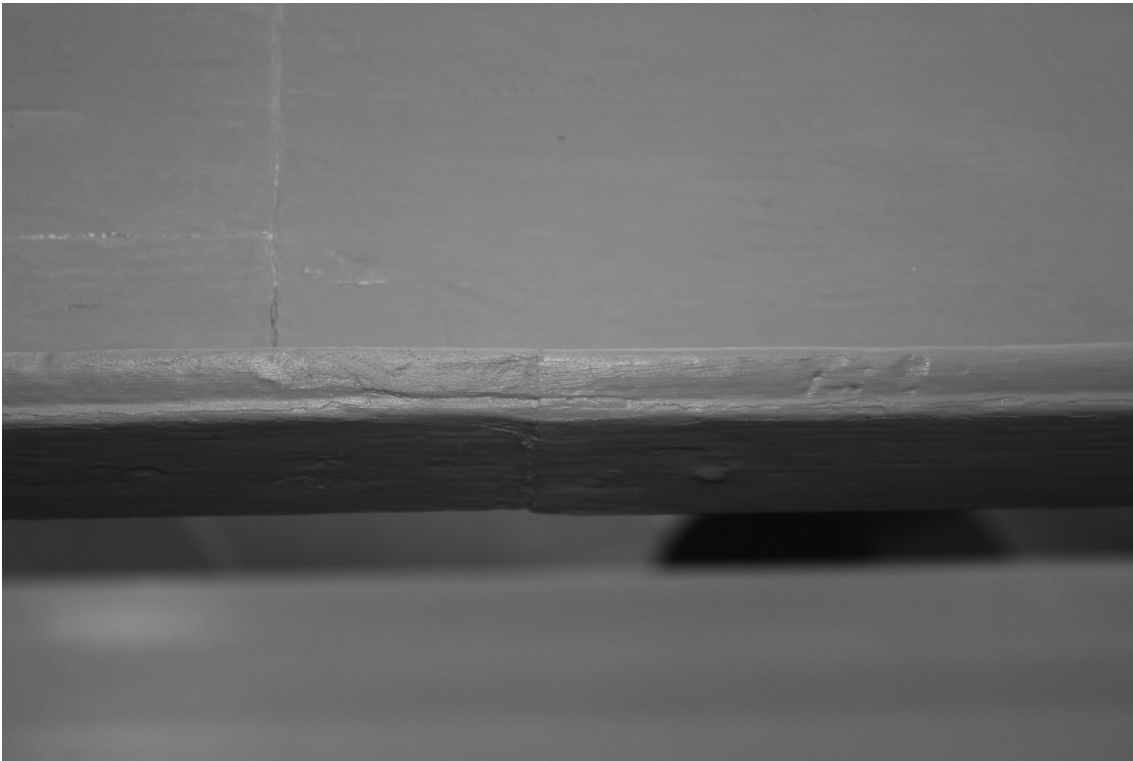
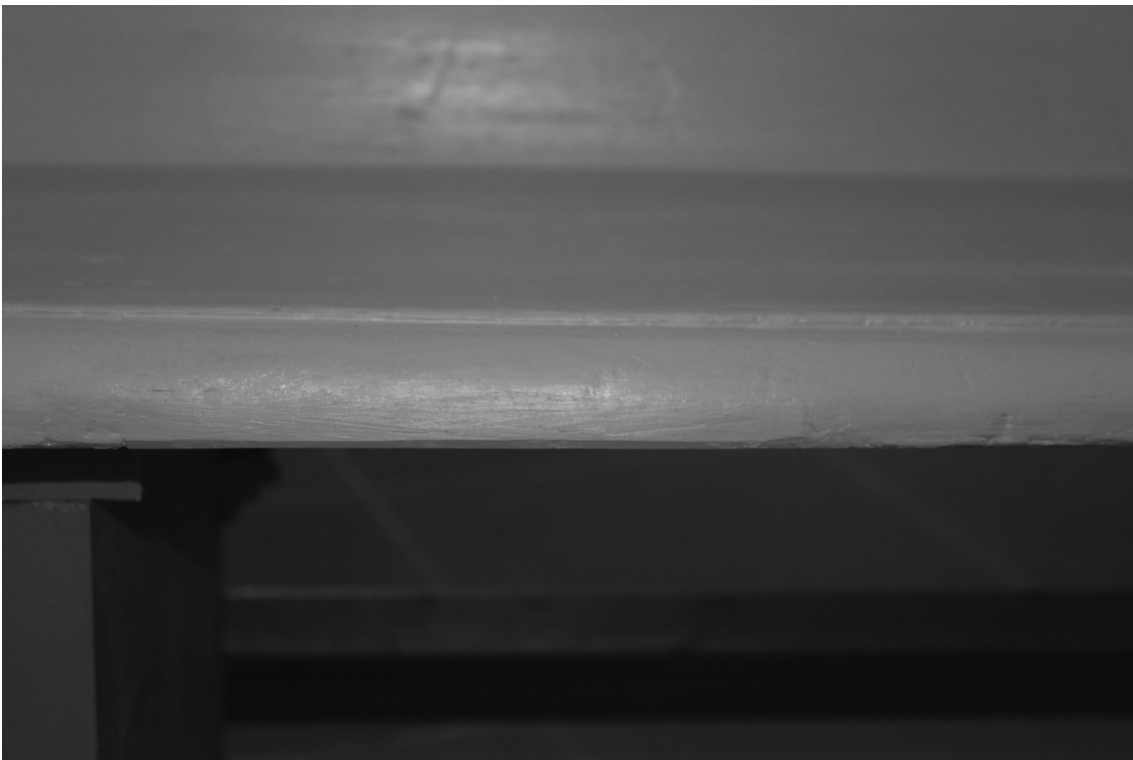
Abb.21: Gesangbuchauflage in retuschiertem Endzustand.

Abb.22: Kante der Sitzfläche im retuschierten Endzustand.

Da die Oberflächen der vorhandenen Fassungen unterschiedliche Glanzgrade aufweisen, mussten die Retuschen partiell geglättet und mit Wachs leicht aufpoliert werden. Dies galt beispielsweise für die Kanten und oberen Abschlüsse der seitlichen Wangen der Bänke (s. Abb. 21 und Abb. 22).

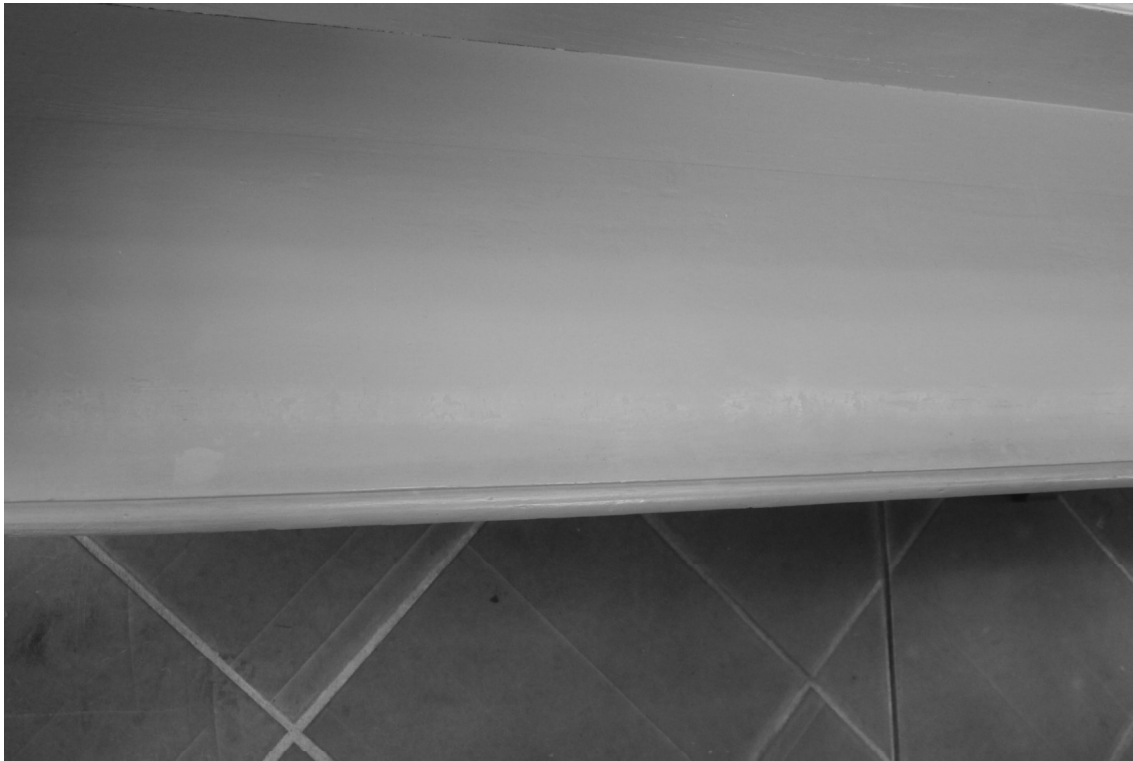
Abb.23: Sitzfläche im retuschierten Endzustand.

Die Oberseiten der Sitzflächen waren der Länge nach mit einem Klettverschluss-Klebestreifen versehen worden, um die Sitzkissen zu fixieren. Dieser wurde bereits in der Vergangenheit entfernt, wobei Klebereste zurückblieben und Ausbrüche in der grauen Fassung entstanden. Um ein geschlossenes Erscheinungsbild wieder herzustellen, wurden die Klebereste mit einem Skalpell vorsichtig von der Fassung abgesprengt. Aufgrund der Versprödung des Klebemittels war dies problemlos möglich. Anschließend wurden die Fehlstellen in der Fassung aufge kittet, geglättet und der Umgebung entsprechend farblich retuschiert (s. Abb. 23).

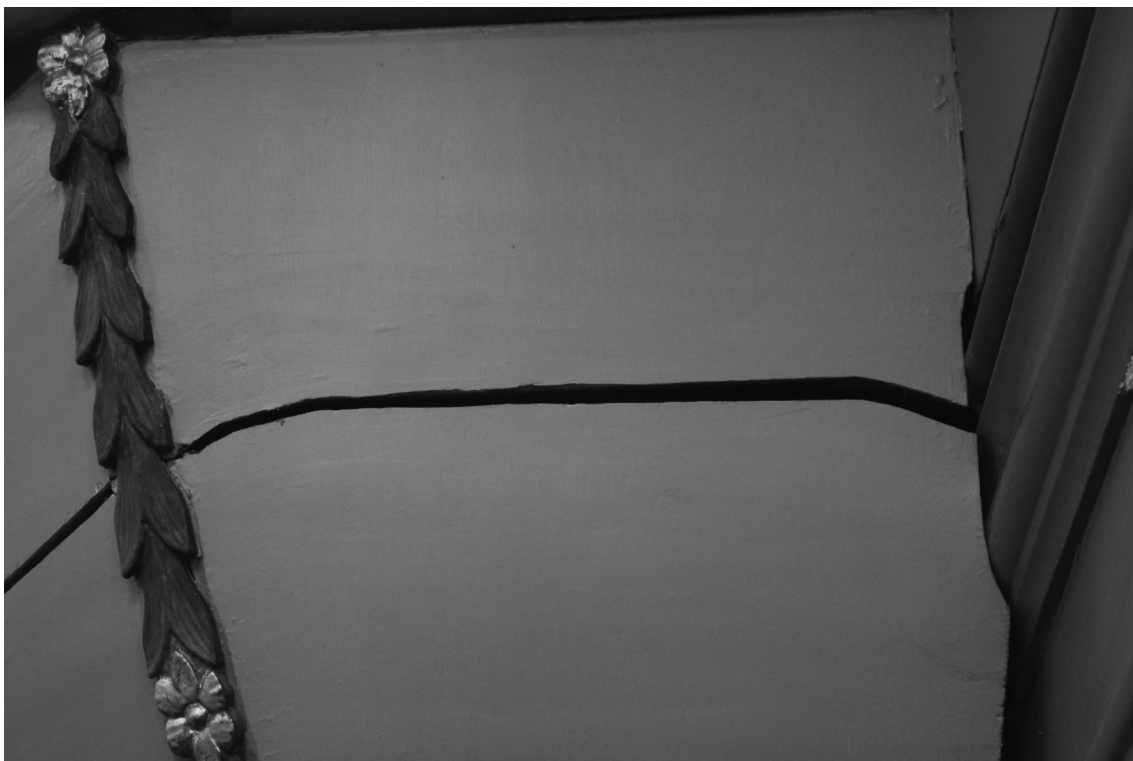
Abb.24: Zierunterbau des Kanzelkorbes nach Entfernung der alten Kittreste.

Im Zuge der restauratorischen Maßnahmen wurden sämtliche Kitten mechanisch entfernt, und die Risskanten des Holzes gereinigt. Es zeigte sich, dass die Spalte zwischen den Risskanten teilweise 1,5 cm betragen (s. Abb. 24). Um ein geschlossenes Erscheinungsbild wieder zu erhalten, wurden in die Spalten leicht konisch zulaufende Balsaholzstreifen vollflächig eingeleimt (s. Abb. 25). Um eine bessere Dichtigkeit zu erhalten, wurden die Streifen auf Spannung eingedrückt. Anschließend konnten die überstehenden Bereiche mit scharfen Skalpell der Umgebung angepasst und geglättet werden. In einem finalen Arbeitsschritt wurden sämtliche eingesetzte Balsahölzer retuschiert, wobei die Anstriche in mehreren Schichten erfolgten (s. Abb. 26 und Abb. 27).
