**Kurzdokumentation über die restauratorischen
Maßnahmen am Inventar der Evangelischen Kirche
„Der Alte vom Berge“ in Witzhelden**

Sylvia und Michael Hanisch
Diplom Restauratoren für Möbel und Holzobjekte (FH)
2020/2021

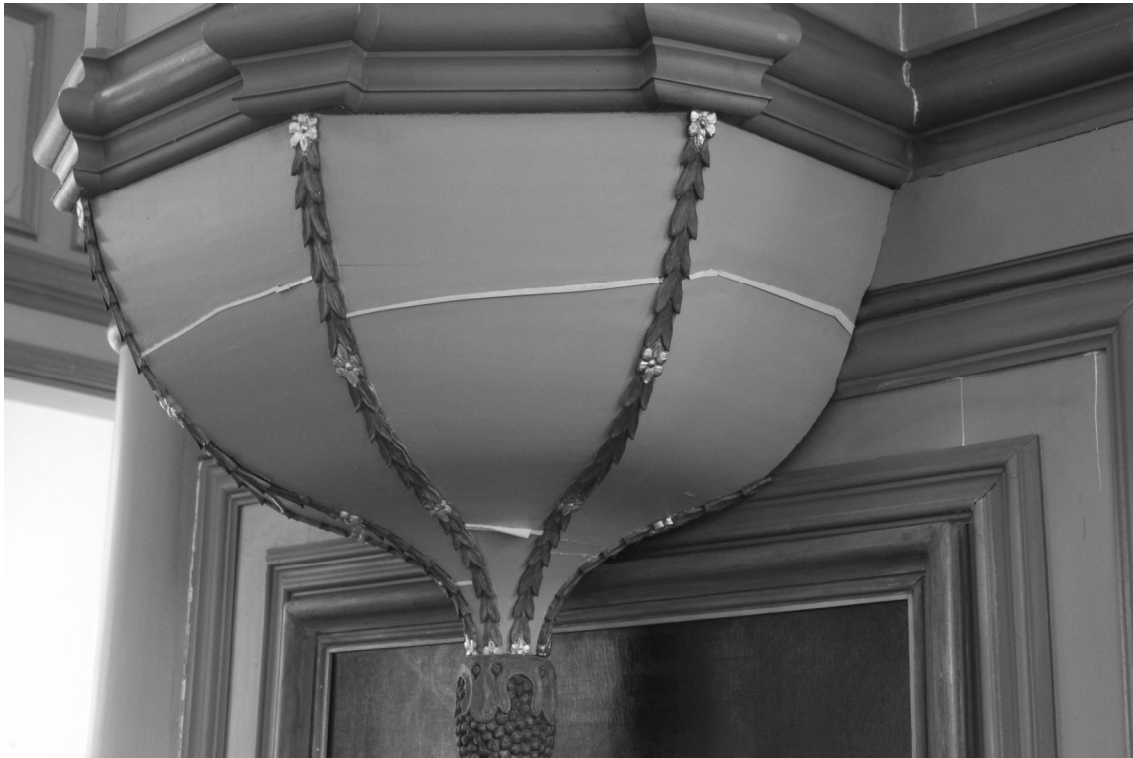
Abb.25: Zierunterbau des Kanzelkorbes, mit eingepassten Balsaholzstreifen.

Im Zuge der restauratorischen Maßnahmen wurden sämtliche Kitten mechanisch entfernt, und die Risskanten des Holzes gereinigt. Es zeigte sich, dass die Spalte zwischen den Risskanten teilweise 1,5 cm betragen (s. Abb. 24). Um ein geschlossenes Erscheinungsbild wieder zu erhalten, wurden in die Spalten leicht konisch zulaufende Balsaholzstreifen vollflächig eingeleimt (s. Abb. 25). Um eine bessere Dichtigkeit zu erhalten, wurden die Streifen auf Spannung eingedrückt. Anschließend konnten die überstehenden Bereiche mit scharfen Skalpell der Umgebung angepasst und geglättet werden. In einem finalen Arbeitsschritt wurden sämtliche eingesetzte Balsahölzer retuschiert, wobei die Anstriche in mehreren Schichten erfolgten (s. Abb. 26 und Abb. 27).

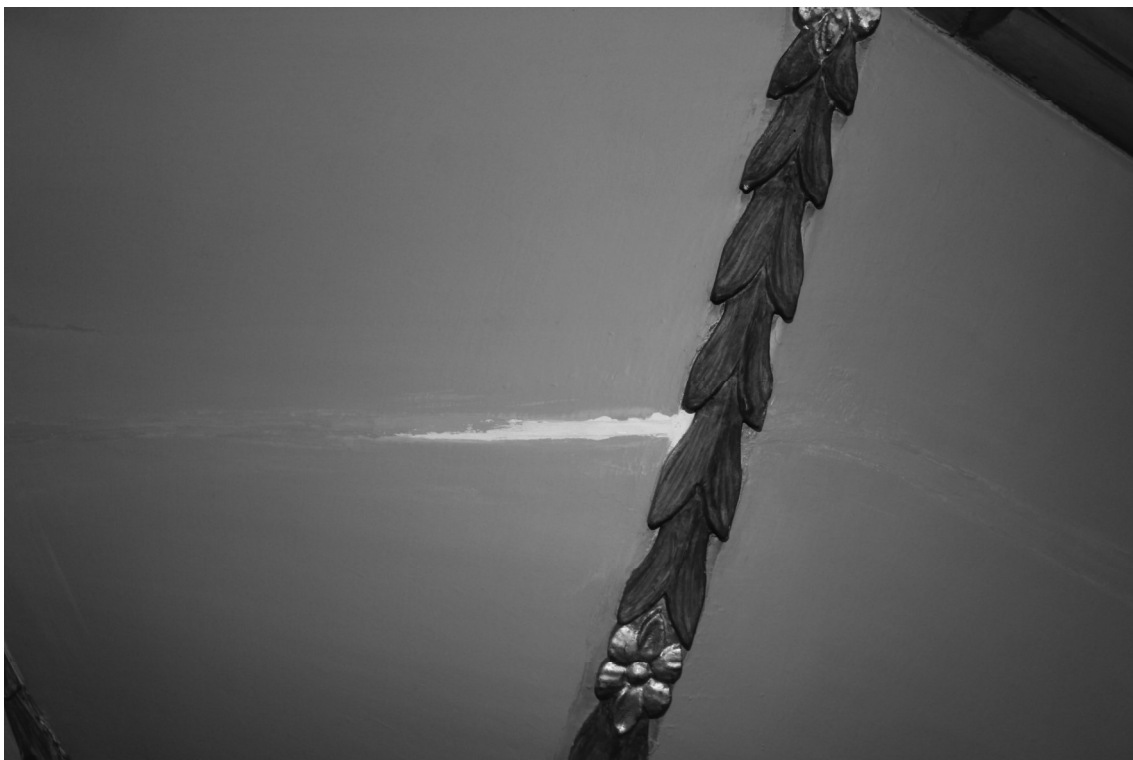
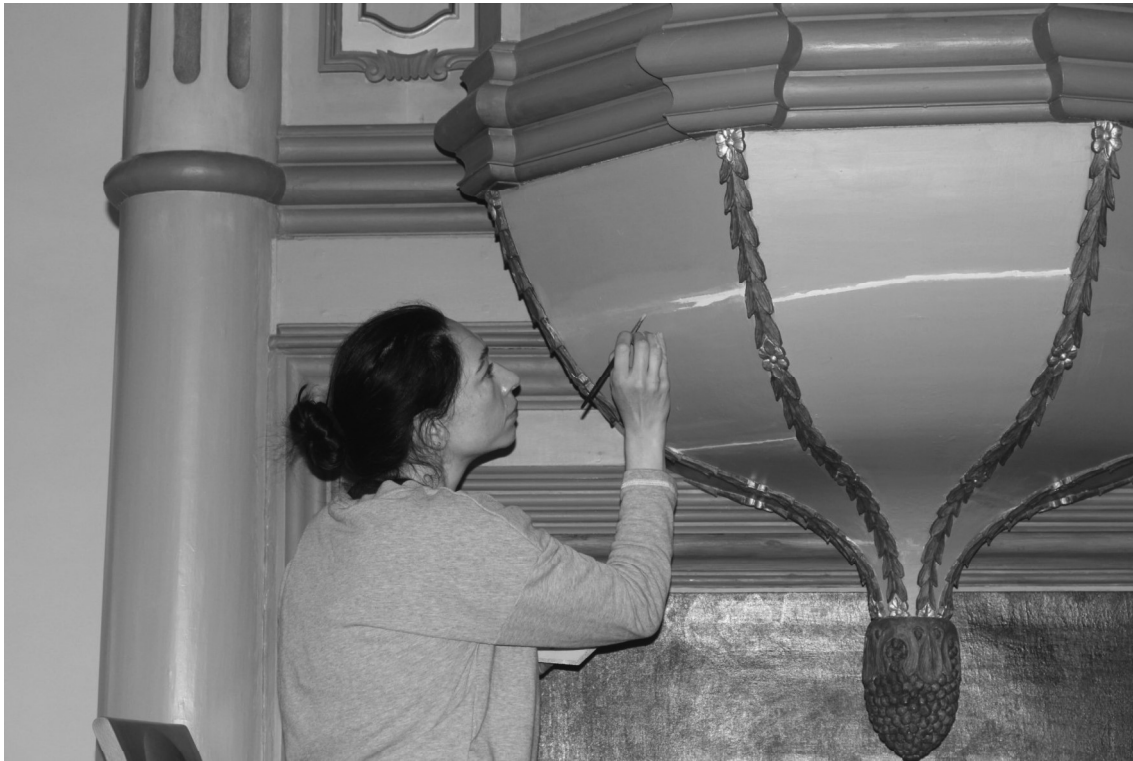
Abb.26: Zierunterbau des Kanzelkorbes, beigearbeitete Balsaholzstreifen nach partiellen Kittungen und begonnenen Retuscharbeiten.

Abb.27: Zierunterbau des Kanzelkorbes, Retuscharbeiten.

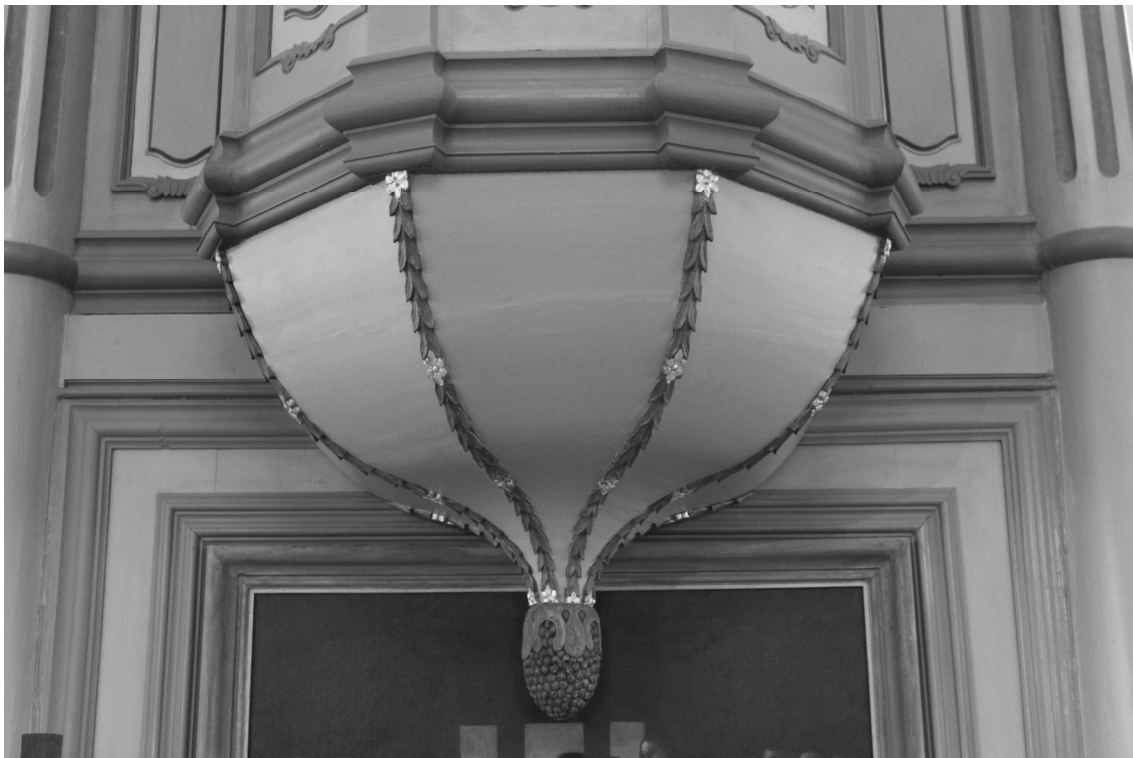
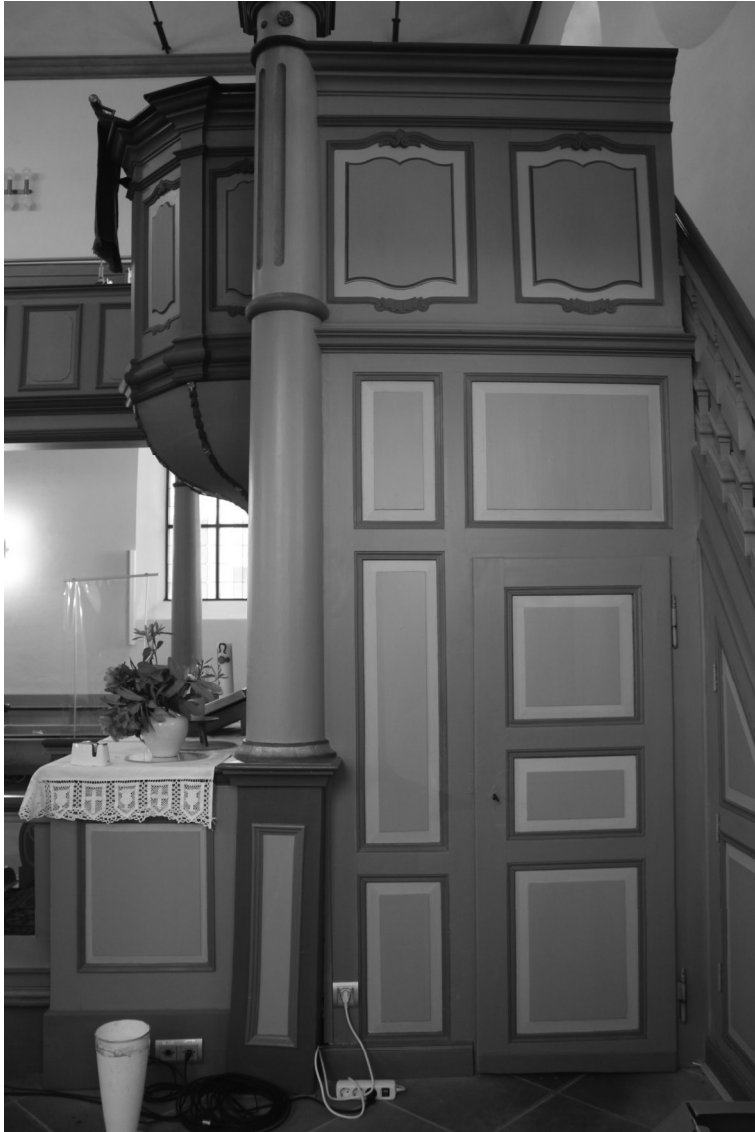
Abb.28: Zierunterbau des Kanzelkorbes, Endzustand.

Abb. 29: Kanzelaltar, rechte Seitenansicht, Endzustand.

Nach Abschluss der Arbeiten fügten sich die eingebrachten Ergänzungen harmonisch ein, und der Kanzelaltar zeigt wieder ein geschlossenes Erscheinungsbild (s. Abb. 28 und Abb. 29).
